Ergebnisbericht Orientierende Untersuchung

**Altstandort Spinnereimaschinenbau
Altchemnitzer Straße 27
SALKA-Nr.: 61 470 333**

**Flurstück 368/6
09120 Chemnitz
Gemarkung Altchemnitz**

Geotechnischer Bericht	
Aktenzeichen	20092
Projekt	Orientierende Untersuchung AS „Spinnereimaschinenbau“ SALKA 61 470 333
Bauort	Altchemnitzer Straße 27 09120 Chemnitz Flurstück: 368/6 Gemarkung Altchemnitz
Auftraggeber	Stadt Chemnitz Umweltamt Neues Technisches Rathaus Friedensplatz 1 09111 Chemnitz
Auftragnehmer	Anlagenprüforganisation GEOPOHL AG Geologisches Ingenieurbüro und Sachverständigen-Organisation nach § 20 SächsVAwS Johannes-Reitz-Straße 6 09120 Chemnitz T 0371 - 84 49 49 - 0 F 0371 - 84 49 49 - 24 E geo@geopohl.com
Bearbeitungszeitraum	Juni - Oktober 2020
Bearbeiter	M.Sc.-Geol. Stefan Graneis
Datum	Chemnitz, 26.10.2020

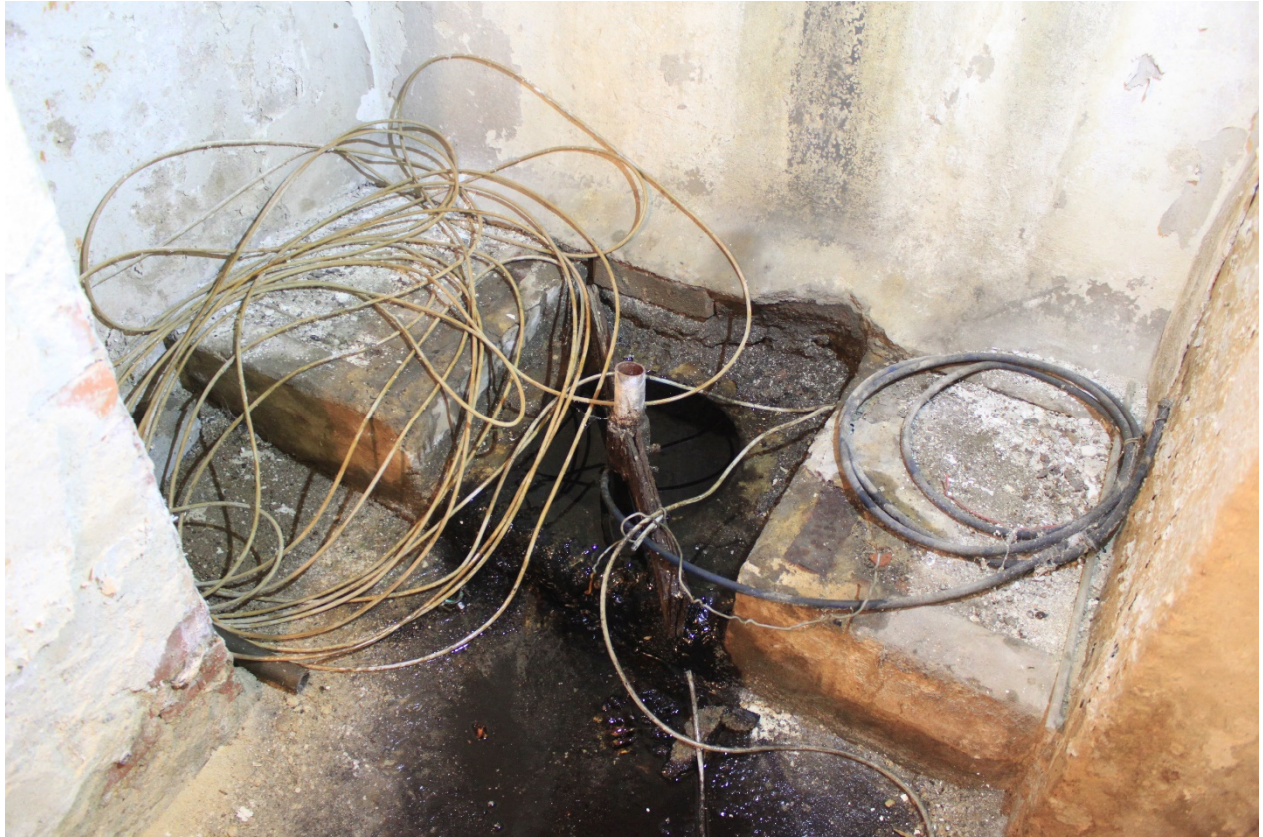
Abb. 1: Artesischer Brunnen innerhalb der Spinnerei, Altchemnitzer Straße 27. Die Entnahme der Wasserprobe erfolgte in rund 5 m Tiefe mittels eines Fallkugelschöpfers.

Gemäß der Aufgabenstellung erfolgt eine Beprobung mittels Fallkugelschöpfer eines artesischen Brunnens auf dem Gelände der Spinnerei (s. Anlage 2). Die Entnahme erfolgte aus einer Tiefe von rund 5 m. Vor Ort wurden die Feldparameter bestimmt, anschließend wurde die Probe umgehend dem akkreditierten Labor AUD Umweltanalytik- und Dienstleistungs GmbH, Chemnitz übergeben.

Der im Zuge der vorliegenden Orientierenden Untersuchung beprobte Brunnen zeigte keine chemischen Auffälligkeiten. Da in einer früheren Untersuchung an mehreren Grundwassermessstellen westlich des Brunnens Grundwasserschäden nachgewiesen wurden, empfiehlt sich ein Monitoring des Grundwassers. Das Untersuchungsspektrum sollte dabei mindestens die Parameter MKW, PAK sowie Tetrachlormethan umfassen.

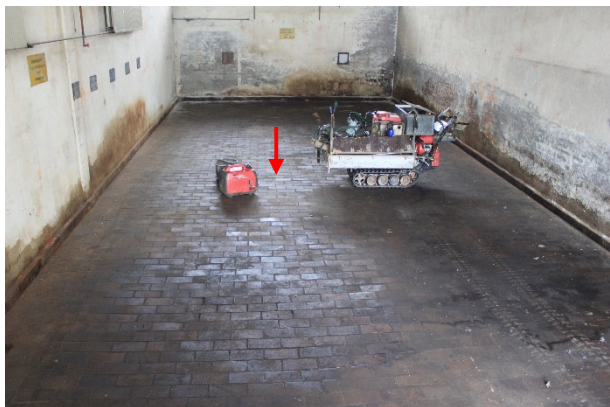
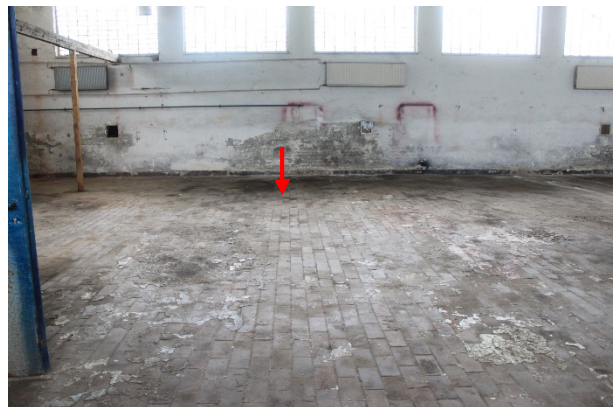
Abb. 2: Aufschlusspunkte innerhalb der Werkhalle BS 2/BoLu 2 (links) und BS 3/BoLu 3 (rechts). Der Fußboden innerhalb der ehem. Werkhallen wird durch Klinkerfliesen gebildet. Oberflächlich finden sich diverse Farbrückstände und Verfärbungen durch Lösungen. Innerhalb der Hallen ist ein stark chemischer Geruch festzustellen.

Die blaue Metalltür am linken Bildrand führt in den „Gift- und Säureraum“ BS 4/BoLu 4 (s. Abb. 3).

Innerhalb der Werkhalle (BS 2 bis BS 4) ist der Fußboden mit etwa 3,5 cm dicken Klinkerfliesen versiegelt. Die Fugen sind vermörtelt, auf der Oberfläche finden sich vielerorts Rückstände ausgelaufener Flüssigkeiten (Farben, Öle). Im Bereich der BS 4 befindet sich unterhalb der Fliesen zusätzlich eine 1 bis 1,5 mm dicke Dichtungsbahn aus Kunststoff.

Im Bereich der Bohrungen BS 2 und BS 3 wurde bis 0,25 m bzw. 0,30 m unter OK Fliesen ein kiesiger bis stark kiesiger, schwach schluffiger Sand (Bodenklasse [SU], ehem. Bodengruppe 3) erbohrt. Der lockere bis mitteldichte Boden zeigt eine graue bis dunkelgraue Färbung und war trocken. Hinsichtlich der Bohrbarkeit kann von Zuschlag eines Teils kalkigen Bindemittels (Mörtel, Beton) ausgegangen werden.

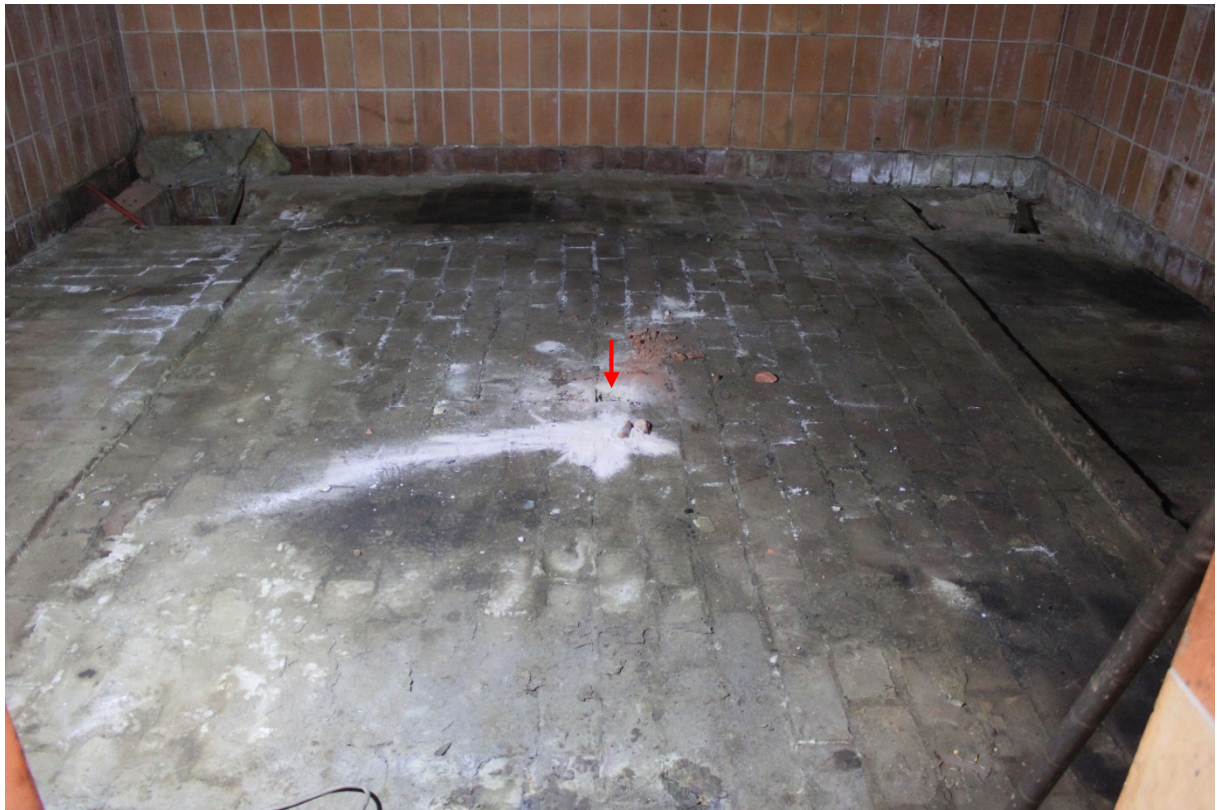
Abb. 3: Übersicht des Aufschlusspunktes BS 4/BoLu 4. Unter den Klinkerfliesen wurde ein zusätzliches Betonfundament erbohrt, das vermutlich zu einem entkoppelten Fundament gehört.

Die Bohrung BS 4 wurde in einem Seitenraum der Werkhalle angesetzt, der die Beschriftung „Gift- und Säureraum“ trägt. Unterhalb einer 1 mm dicken Kunststoffdichtungsbahn schließt sich eine etwa 0,30 bis 0,32 m mächtige Betondecke an. Ausgehend vom Aufbau des Fußbodens kann es sich hierbei um ein entkoppeltes Fundament bzw. separate Bodenplatte handeln. Die nachfolgende maximal 5 cm stark Sauberkeitsschicht aus Magerbeton zeichnet sich durch einen stark chemischen Geruch und grünliche Verfärbungen aus.

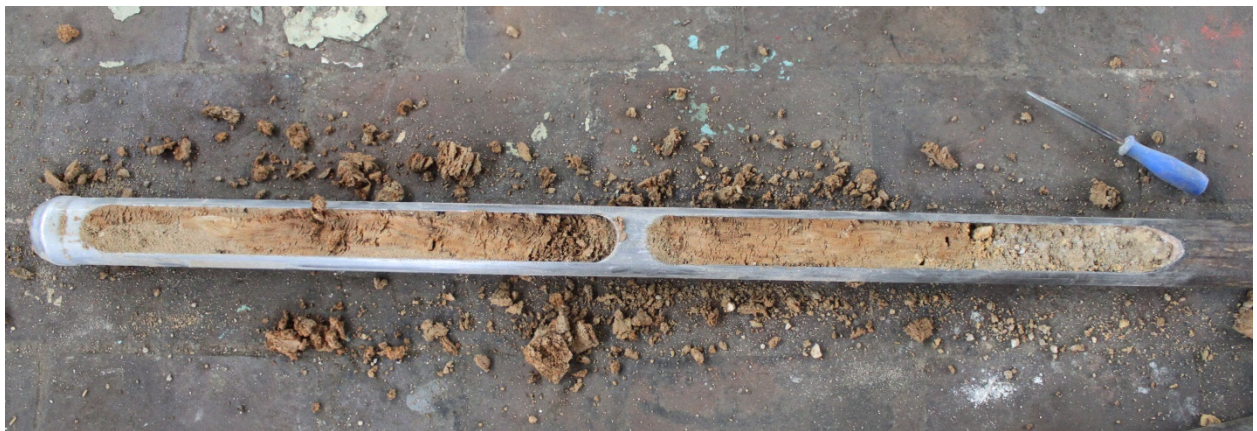
Abb. 4: Exemplarische Aufnahme der erbohrten Bodenschichten (hier BS 3 0-1 m). Unterhalb der Bodenfliesen folgt eine rund 0,20 bis 0,30 m mächtige Auffüllung aus sandig-kiesigen Material, gefolgt von einem tonig-schluffigen, teils feinsandigen Hang- bzw. Lösslehm. Grund- und Schichtwasser wurde in keiner der Bohrungen erbohrt.
