Hochwasserschutzkonzept Chemnitz 2030

Gewässersteckbrief Gablenzbach

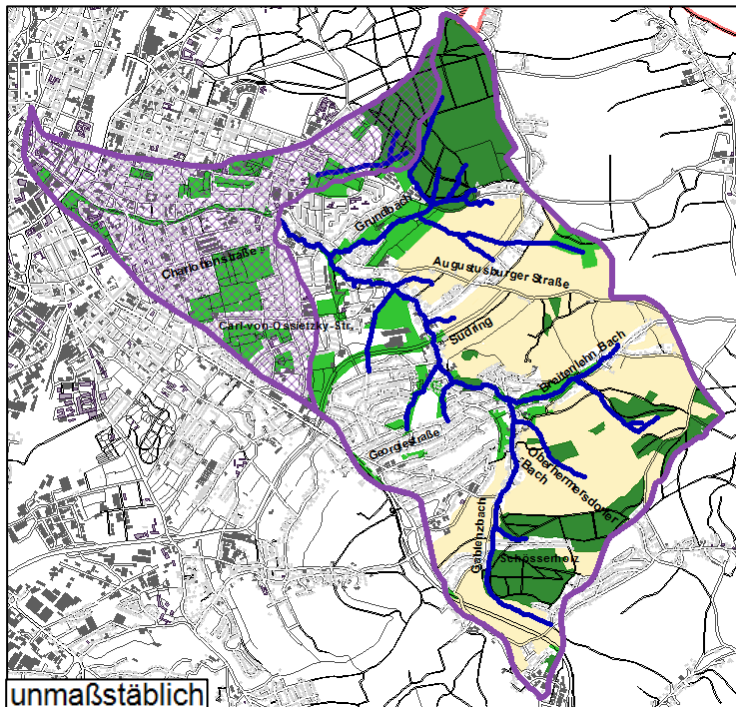
Abb. 1: Einzugsgebiet des Gablenzbaches

Ab dem Gablenzplatz ist der Bach bis zur Chemnitz auf einer Länge von 3,3 km verrohrt. Aufgrund des Verlustes der Gewässereigenschaften in diesem Gebiet wird das natürliche EZG um 4,4 km² reduziert und nicht weiter berücksichtigt. Dies ist in den folgenden Abbildungen mittels Schraffur gekennzeichnet.

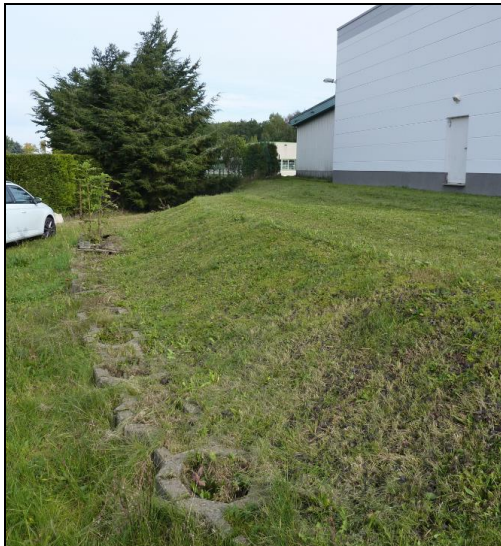
Abb. 3: Quellbereich des Gablenzbaches

Der Gablenzbach entspringt in einem Quellgebiet am westlichen Rand der Ortslage Kleinolbersdorf nördlich der Shakespearestraße auf 466 m ü.NN (Abb. 3) und fließt im nördlichen Verlauf Richtung Chemnitz/Adelsberg. Etwa 50m südlich der Einmündung Kleinolbersdorfer Straße in die Hermersdorfer Straße durchfließt der Bach eine Verrohrung, die sich rund 350 m entlang der Adelsbergstraße erstreckt. Nach weiteren 170 m entlang der Adelsbergstraße ist der Bach ab dem Grundstück Adelsbergstraße 315 erneut auf einer Länge von knapp 600 m, bis zur Einmündung des Balzacweges in die Adelsbergstraße, verrohrt. In diesem Abschnitt münden der Oberhermersdorfer Bach und danach der Breitenlehnbach rechtsseitig in den Gablenzbach. Im weiteren nordwestlichen Verlauf treten, abgesehen vom Brückendurchlass im Kreuzungsbereich Adelsbergstraße/ Cervantesstraße, nur einzelne, meist sehr kurze verrohrte Abschnitte auf. Der Wasserlauf vom Querweg mündet in Höhe des Grundstücks Adelsbergstraße 260 linksseitig in den Gablenzbach, gefolgt vom Niederhermersdorfer Bach in Höhe der Einmündung der Cervantesstraße in die Adelsbergstraße. In Höhe der Adelsbergstraße 167 mündet der Wasserlauf von den Drei Eichen rechtsseitig in den Gablenzbach, gefolgt vom Sandgrubenbach etwa in Höhe der Einmündung des Sandgrubenweges in die Adelsbergstraße. Der Wasserlauf aus den Niederhermersdorfer Wiesen (Abb. 6) fließt linksseitig, etwa auf gleicher Höhe

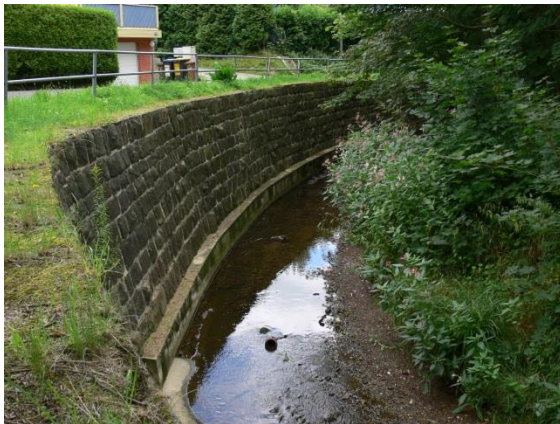
Abb. 7: Gablenzbach mit Blick flussaufwärts auf Höhe Gablenzstraße 47/49

Das Einzugsgebiet am Oberlauf des Gablenzbaches, südlich der Ortslage Adelsberg, ist überwiegend land- und forstwirtschaftlich geprägt (vgl. Abb. 3 und Abb. 4). Bis zur Adelsbergstraße 315 befinden sich entlang des Gewässers Gebüsche und Einzelgehölze als bachbegleitende Vegetation. Vom Balzacweg bis zum Übergang in das städtische Kanalnetz am Gablenzplatz sind besonders in der zweiten Hälfte abwechselnd verschiedene Formen des Uferbewuchses u.a. Röhricht, Gebüsch, Einzelgehölz, Krautflur, Hochstauden, Wiese, Rasen oder Wald anzutreffen. In der ersten Hälfte dieses Abschnittes gibt es aufgrund des starken Verbaus kaum Bewuchs. Weiterhin sind im gesamten Mittellauf Bereiche mit Sohl- und Uferverbau zu finden (Abb. 7 und Abb. 8).

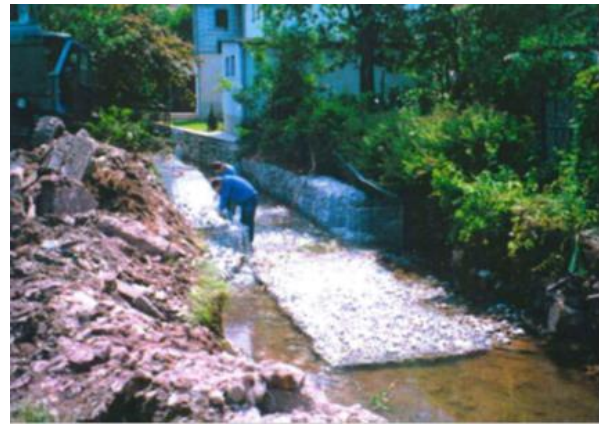
Abb. 8: Ufer- und Sohlverbau am Gablenzbach

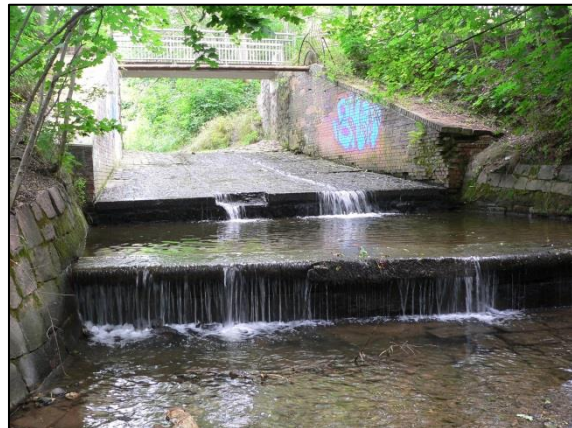
Abb. 11: Absturz am Gablenzbach

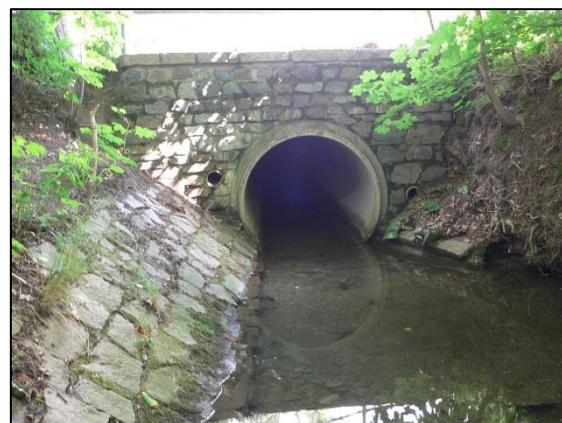
Abb. 12: Verrohrung Gablenzbach DN 1500 unter dem Balzacweg

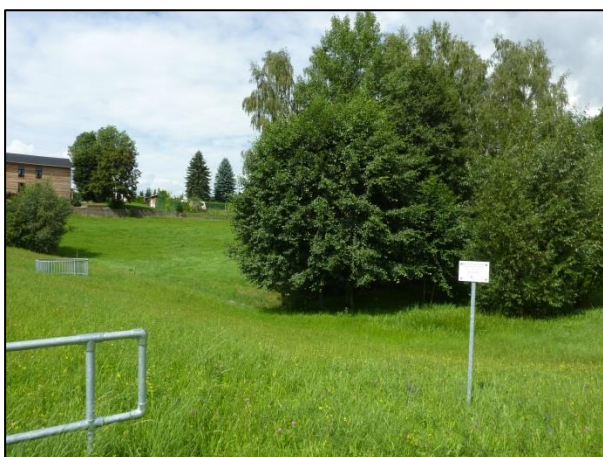
Abb. 18: Standort HRB Breitenlehnbach

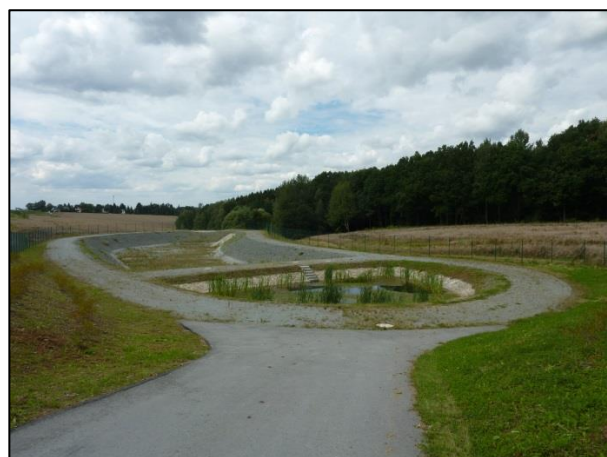
Abb. 19: RRB an der neuen B 174 in Höhe der Hermersdorfer Straße

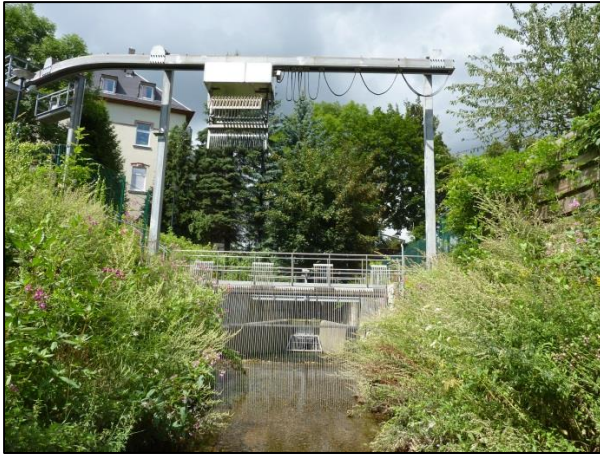
Abb. 20: Grobrechen am Gablenzplatz

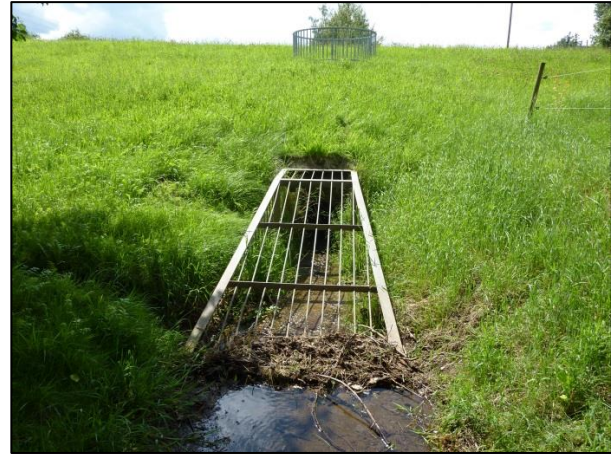
Abb. 21: Treibgutfang am Breitenlehnbach

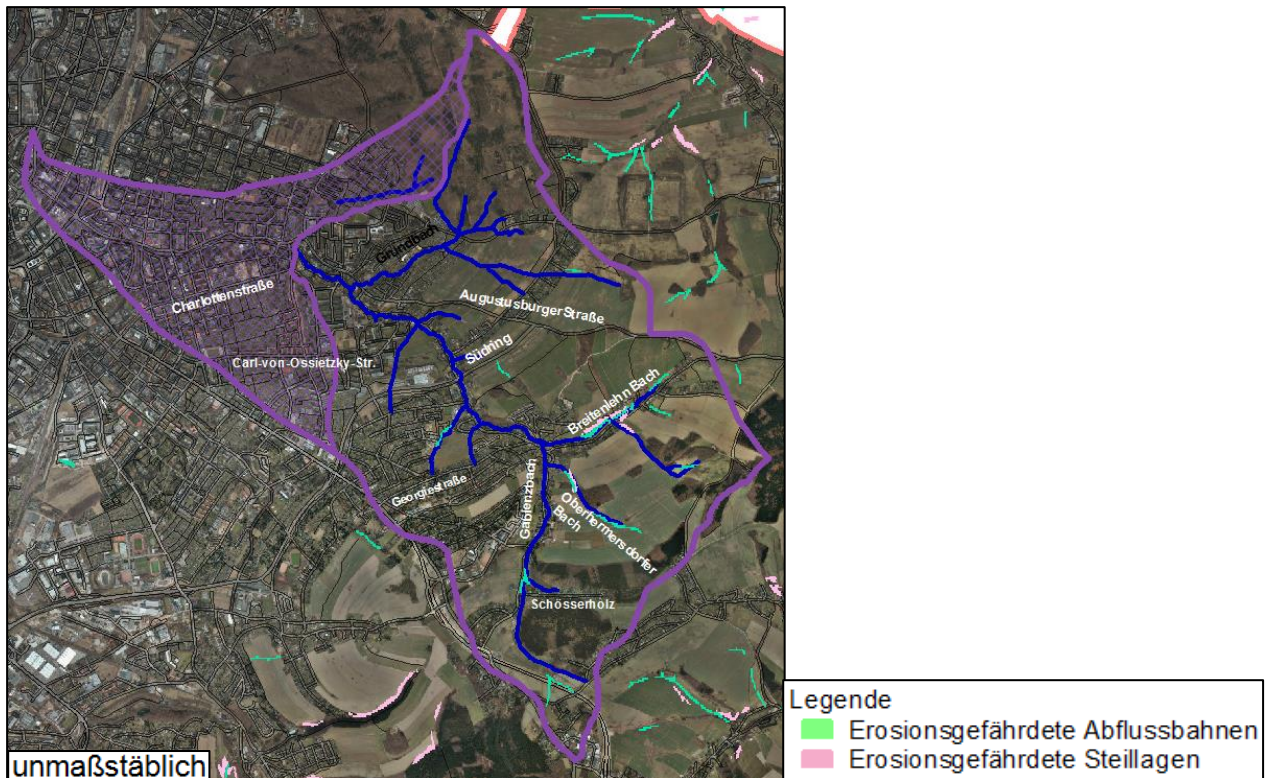
Abb. 27: Erosionsgefährdete Abflussbahnen und Steillagen im Einzugsgebiet des Gablenzbaches

Neben erosionsgefährdeten Flächen im Einzugsgebiet sind ebenfalls einzelne Abflussbahnen und Steillagen durch Erosion besonders gefährdet. Wie nachfolgende Abbildung verdeutlicht sind besonders die Abflussbahnen am Oberhermersdorfer Bach, am Breitenlehnbach, am Niederhermersdorfer Bach sowie von Teilen des Oberlaufes des Gablenzbaches betroffen. Erosionsgefährdete Steillagen direkt am Gewässer befinden sich insbesondere am Breitenlehnbach sowie vereinzelt am Oberhermersdorfer Bach (Abb. 27).

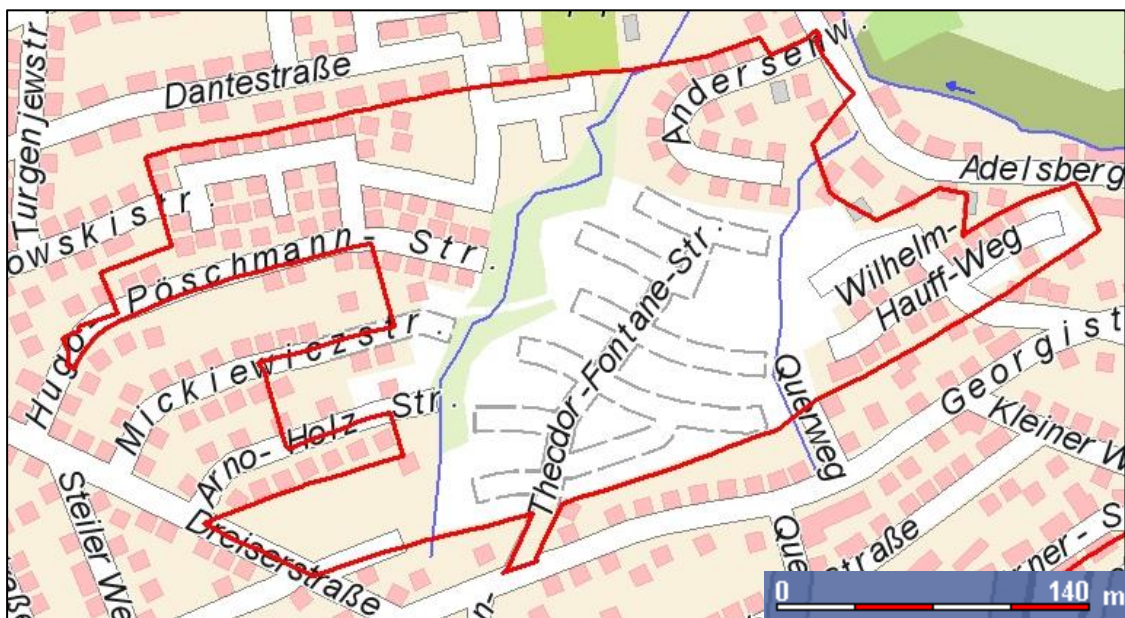
Abb. 34: B-Plangebiet Arno-Holz-Siedlung, Nr. 1995/016/00, in Kraft seit 05.12.2001

Im B-Plan Nr. 1995/016 Arno-Holz-Siedlung (Abb. 34) soll das anfallende Niederschlagswasser über ein System bestehend aus fünf Regenrückhaltebecken zurückgehalten und zeitversetzt in den Niederhermersdorfer Bach bzw. den Wasserlauf vom Querweg abgegeben werden. Im Auftrag des ESC erfolgte im Jahr 2015 eine Fortschreibung der Niederschlagsentwässerungskonzeption für dieses Gebiet. Dabei fanden gegenüber dem Planungsstand Mitte der 1990er Jahre bereits höhere Bemessungssicherheiten Berücksichtigung. Die erforderlichen Rückhaltungen wurden unter Berücksichtigung der Bestandsbebauung neu dimensioniert. Entlang der Bäche sind Schneisen mit einer Breite von 50 – 70 m als öffentliche Grünflächen, welche als extensives Grünland zu pflegen und zu erhalten sind, vorgesehen. Innerhalb dieser Flächen entlang der Bachläufe befinden sich zusätzlich geschützte Biotope. Die erforderlichen Rückhaltungen sollen sich möglichst naturnah in diese Grünbereiche einfügen. Flächen für Stellplätze, Zufahrten und Zuwegungen sind gemäß den Festsetzungen des B-Planes mit wasserdurchlässigem Pflaster, Schotterrasen bzw. Rasengittersteinen zu gestalten, um die Versiegelung der Flächen und somit den Regenwasserabfluss zu minimieren.
